Disfunción de un marcapasos permanente

MEHDI ZAHERI BERYANAKI, ALEJANDRO VÁZQUEZ VICENTE, ANTONIO VARELA LÓPEZ, PABLO DE ROJAS ROMÁN, RAMÓN VEGAS PINTO, JAVIER BLASCO MORILLA

Servicio Cuidados Críticos y Urgencias. Hospital de Antequera. S.A.S. Málaga. España.

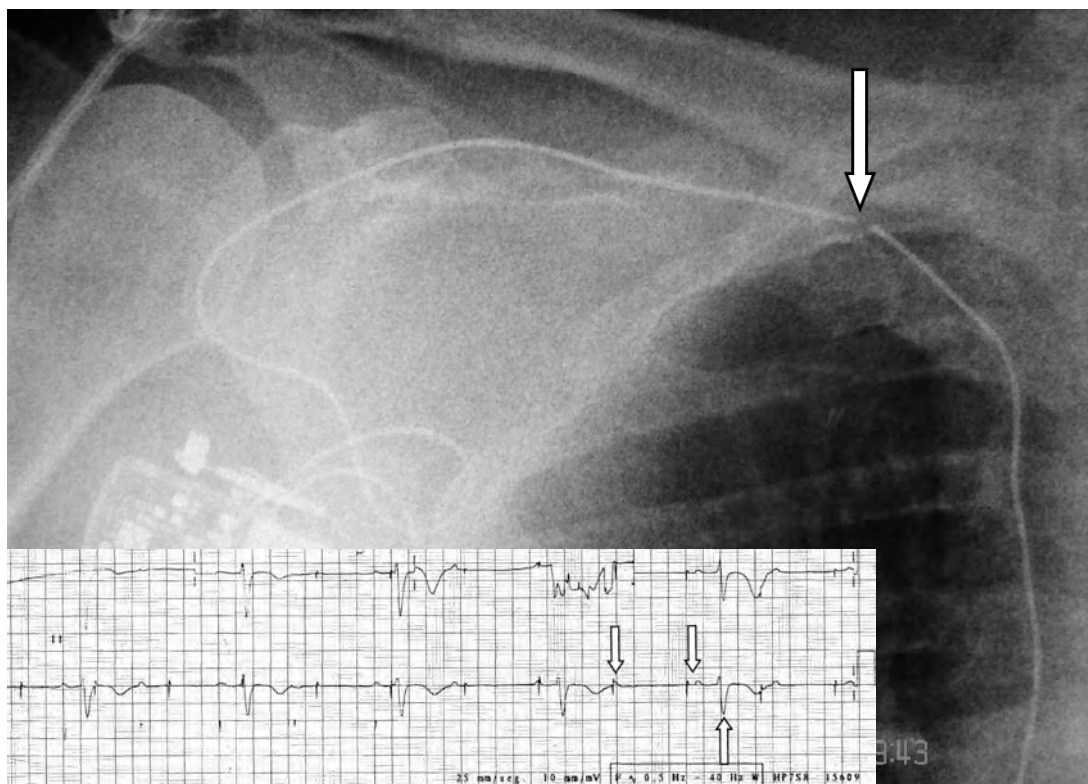
Figura 1. Detalle de Rx Tórax que muestra la rotura del conductor del electrodo de MP (flecha). Tira de ECG (abajo) con bloqueo ventricular completo con escape a 39 lpm y disociación entre espículas del marcapasos (flechas descendentes) y los complejos QRS (flecha ascendente) sin captura efectiva.

ondas T negativas difusas y con espículas del MP dissociadas con los QRS. Cuando interrogamos el MP con el programador, comprobamos un aumento patológico de la impedancia del electrodo ventricular a 1.325 ohmios y un aumento del umbral de estimulación ventricular hasta 7,5 voltios a 0,7 ms. En la radiografía de tórax se observó la rotura del conductor del electrodo (Figura 1) a su paso entre la clavícula derecha y la primera costilla. Se indicó y realizó la colocación del nuevo electrodo ventricular sin incidencias.
